LOGIS D'EN HAUT

JOUGNE

L'OPÉRATION

PRÉSENTATION

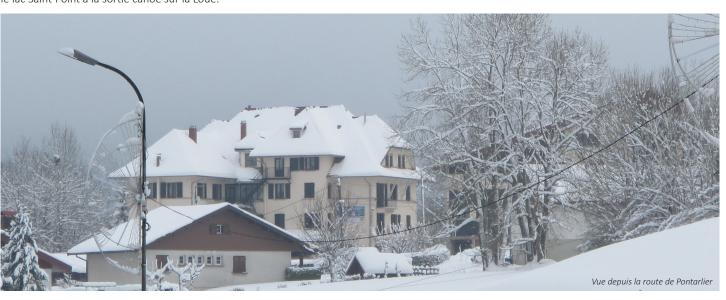
L'établissement est implanté à proximité du cœur du village de Jougne. Depuis la route principale, il se perçoit sur les hauteurs, à travers les arbres de son parc arboré. La position de cet ancien hôtel de caractère, le «Modern'Hôtel» construit vers 1925, est dominante sur la vallée avec une belle vue en direction de la Suisse. Il privilégie les activités de pleinair avec une proposition d'une vingtaine d'activités allant de la voile sur le lac Saint-Point à la sortie canoë sur la Loue.

Initialement isolé au-dessus du village de Jougne, l'urbanisation a progressivement rejoint l'hôtel initial par des constructions sans qualités particulières. Une vue dégagée vers les pâtures proches existe encore en direction du Nord-Ouest.

Le parc attenant couvert d'arbres de haute tige masque en partie la vue vers l'église.

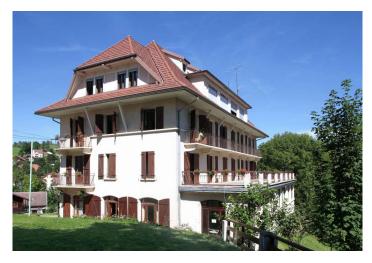
La fermeture de la galerie du RDC a alourdi l'aspect du bâtiment.

A l'intérieur, seuls demeurent avec une facture d'origine quelques fenêtres intérieures et la main-courante de l'escalier. Les corniches du plafond existent encore dans le hall et la salle de restauration, cachées par un faux-plafond.

La toiture définit un volume principal tourné vers le Sud. Le bâtiment se déploie ensuite en L autour de la cage d'escalier et d'une issue de secours par escaliers métalliques rapportés sur le bâtiment initial.
